## PROCÈS-VERBAL DE VISITE D'INSTALLATION ÉLECTRIQUE DOMESTIQUE BASSE TENSION

RÉF. 17/2018/77899/01:1

DATE DU CONTRÔLE 03/01/2019 AGENT VISITEUR André Davister  
ADRESSE DU CONTRÔLE Fazantenlaan 42 - 1742 Ternat TYPE DE CONTRÔLE contrôle lors de la vente - installation électrique datant d'avant le 1ier octobre 1981 (Art. 276 bis)

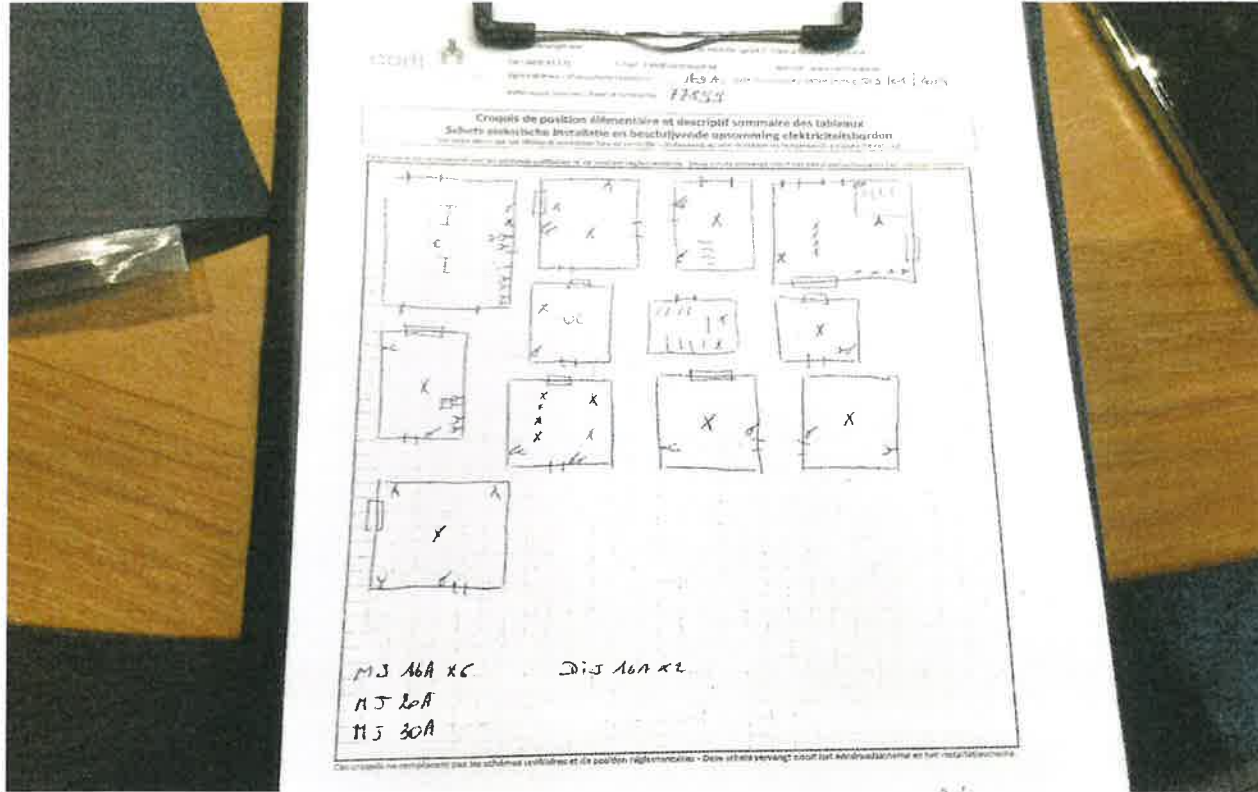
#### Croquis de position élémentaire et descriptif sommaire des tableaux

Ce croquis est celui qui est visible et accessible lors du contrôle.  
 Ces croquis ne remplacent pas les schémas unifilaires et de position réglementaires.
