### IDENTIFICATION DE L'HABITATION

**Adresse** Rue Pampoel, 34  
1083 Ganshoren

**Maison unifamiliale**

## Rapport d'encodage

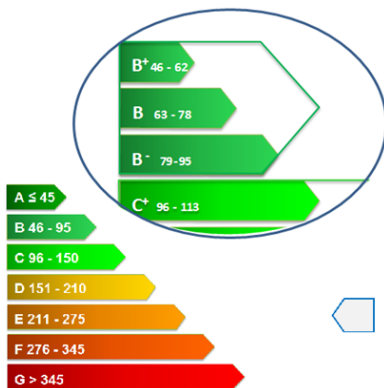
#### Classe énergétique

La classe A, pour les biens les plus économes, est subdivisée en 4 niveaux dont le A++ pour une habitation à énergie positive, c'est-à-dire celle qui produit plus d'énergie qu'elle n'en consomme. Les classes B à E sont divisées en 3 niveaux, suivies des classes F et G, pour les biens les plus énergivores.

La ligne en pointillés indiquant le « Niveau d'exigence PEB 2019 pour un logement neuf » correspond à la performance énergétique minimale qu'aurait dû atteindre votre bien s'il avait été construit en respectant les exigences PEB d'application en 2019. Depuis le 2 juillet 2008, des exigences PEB sont d'application pour les nouvelles constructions et pour les travaux de rénovation soumis à permis d'urbanisme, pour autant que ces travaux concernent l'enveloppe du bâtiment et soient de nature à influencer la performance énergétique. Plus d'informations à ce sujet via Homegrade ou sur [www.environnement.brussels/travauxPEB](http://www.environnement.brussels/travauxPEB).
